## Dendrokronologisk undersökning av timmerbyggnader i Bingsjö hösten 2006

### Syfte och förutsättningar

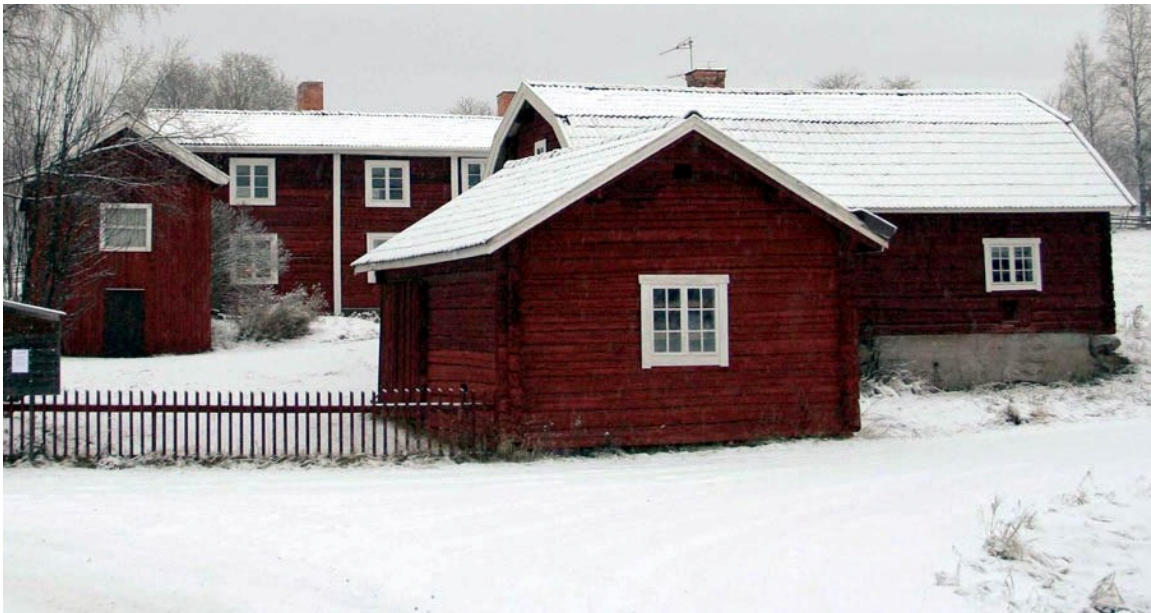
På Klockargården står flera olika byggnader, alla väl underhållna. Nuvarande ägare är Joa och Pia Silver, som är bosatta i Västerås. Mangårdsbyggnaden med formen av en parstuga, har genomgått ett antal förändringar under årens lopp och syftet med provtagningen var inte att utreda alla dessa faser. Endast fyra prover togs, alla från insidan i övre våningen där stockarna var frilagda.

Tre av dessa prover kunde dateras till 1858-1859, och det 4:e provet 1772. En slutsats blir därför att det skedde förhöjning av huset omkring 1860. Eftersom det inte togs flera prover bli 1772 endast fingervisning om en äldre del av huset. Vissa tecken tyder på att huset kan bestå av en vänster- och en högerhalva.

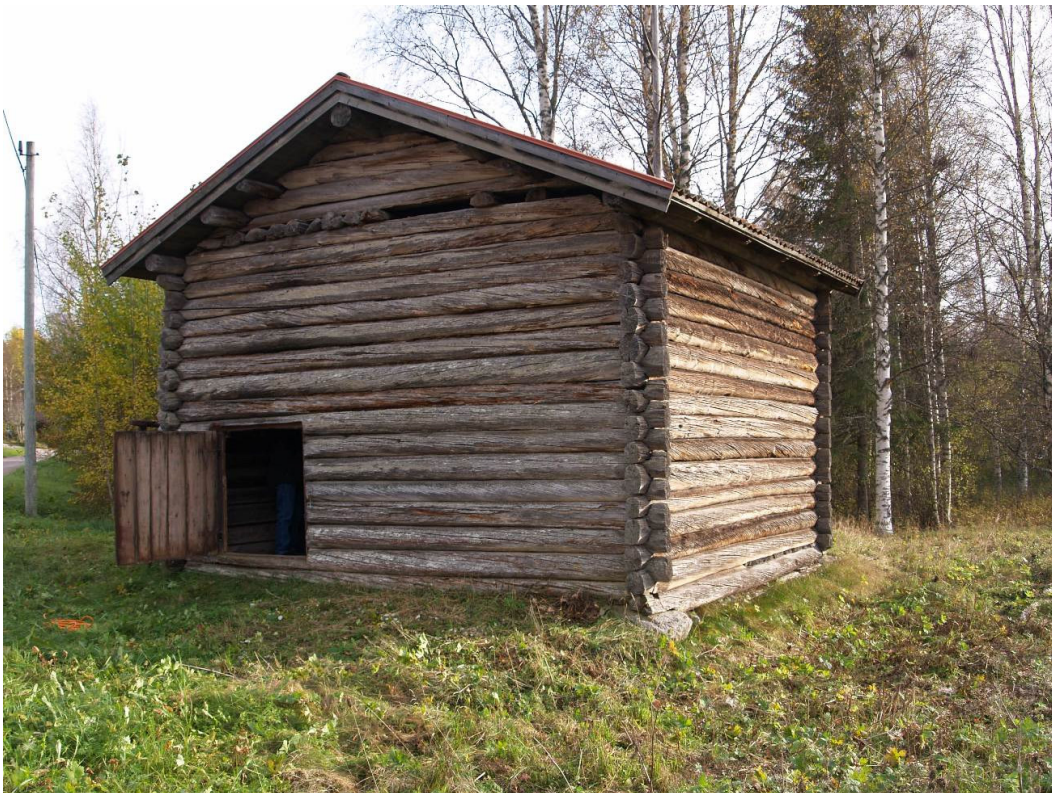
Norra gaveln på rian vid Klockargården

Torkrian står i nära anslutning till de övriga byggnaderna men inte på samma tomt, en väg går emellan. Byggnaden har många stockvarv av rundtimmer, 17 stockar i långsidorna från syll till väggband och ser högre ut. Många av stockarna är påfallande växtvridna och är naturligt grånade. Tvåkupigt lertegel utgör yttertak och byggnaden har en dörr på ena gaveln. Timret på insidan är i stort sett naturligt rundat, men i vissa partier bilat några stockvarv uppåt från golvet. Orsaken till detta är ej utrett. Eldstaden finns ej kvar, men det framgår var den en gång funnits. Timret är förhållandevis friskt, endast några få stockar i norra gaveln är delvis murkna. Högt uppe vid rösten finns öppningar för röken att ta sig ut. På bakre gaveln finns en mycket liten gluggöppning. Halsningen i knutarna är kort och skallarna sexkantiga, även om den ej är så tydlig. Knutarna har en karaktär av 1600-tal.

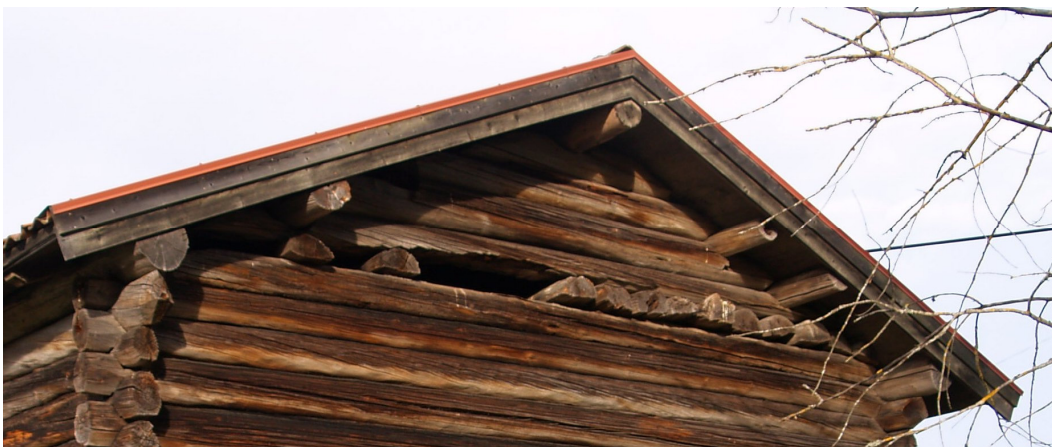
Bilden ovan är tagen på bakre gaveln och visar var röken kan ha släppts ut

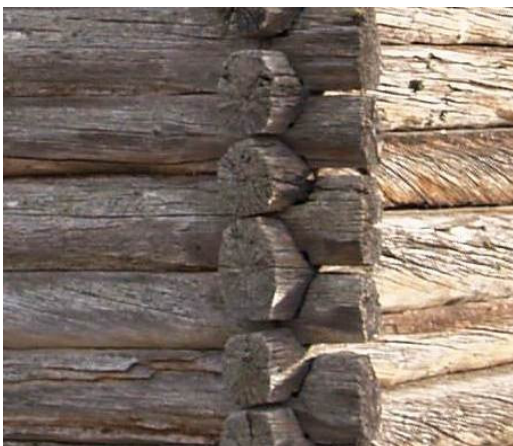
Bilden till vänster visar några av knutarna och även exempel på starkt växtvridna stockar.

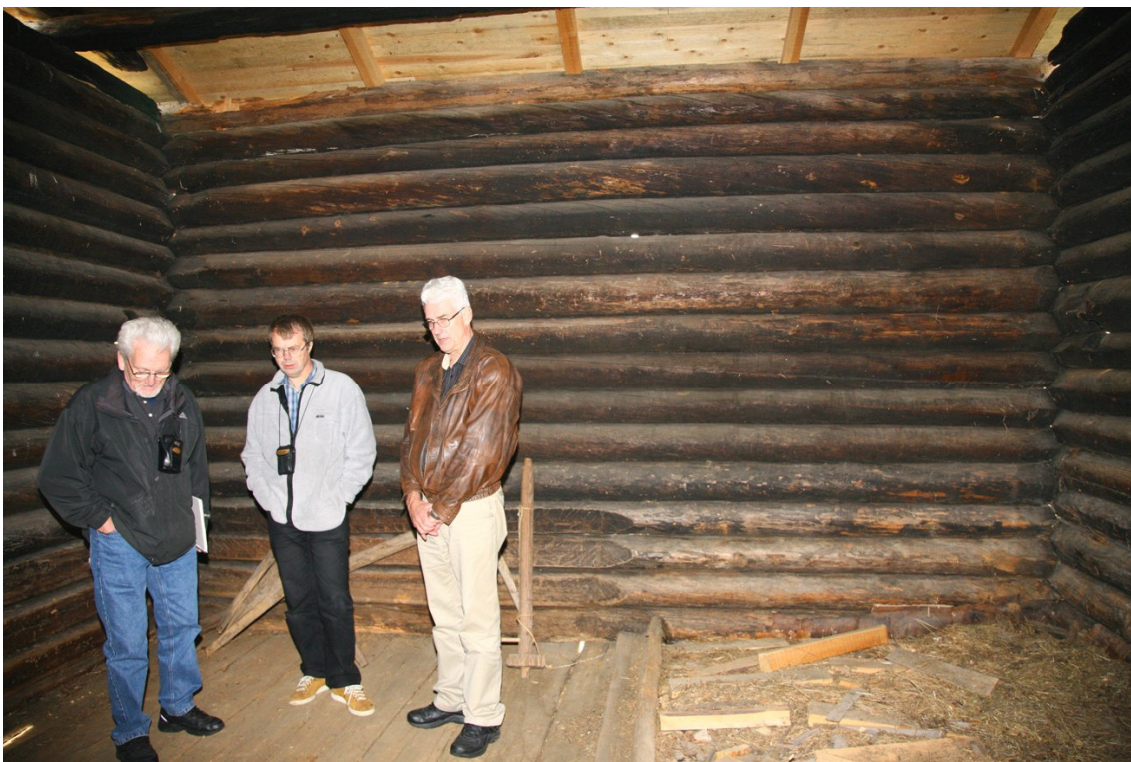
Klockargårdens ria från insidan.

Ge akt på de bilade stockarna i vänstra hörnet. En motsvarande bilning finns invid dörren, vilket syns på den högra bilden nedan. I öppning i golvet till höger fanns tidigare eldstaden.

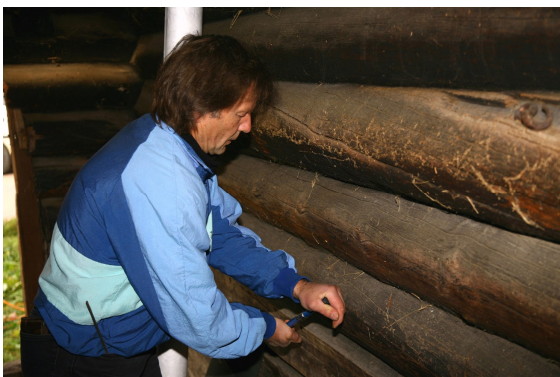
Bertil använder tillväxtborr och handkraft vid provtagningen

Nedan visas exempel på de olika proverna. Kjells borrhövar har en diameter på 15 mm och kan slipas direkt. Tillväxtborren ger en borrhöva som är bara 5 mm, så provet måste limmas fast på ett stadigt underlag före slipningen. I gengäld behövs inte tillgång till elektricitet och det blir mindre åverkan. Observera de tätningade partierna i mitten på provet.

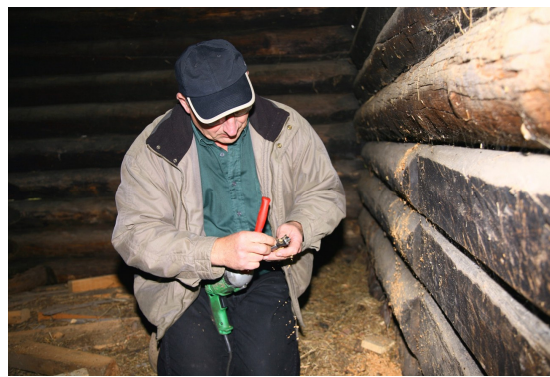
Kjell har en elektrisk bormaskin till hjälp

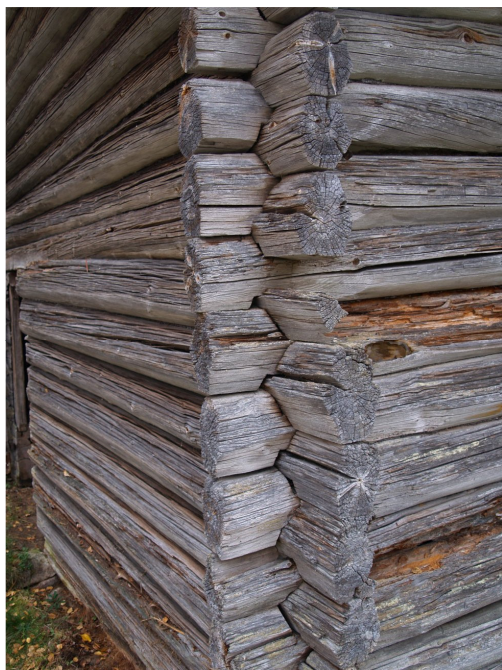
Detalj från högra framsidans knutning. De sexkantiga skallarna syns och även att några stockar delvis är ruttna.

Denna ria är mycket mindre än rian vid Klockargården, inte bara höjden utan även på bredden och längden. Det finns 14 stockvarv i långsidorna och stockarnas dimension är även grannare än den första rian. Många av stockarna är rötskadade, delvis beroende på bristande underhåll. Särskilt bottenvarvet är i dålig kondition. Vissa väggar har till viss del bågnat. Taket är täckt med tvåkupigt lertegel och såg helt ut. Alla väggarna består av runda obehandlade tallstockar. Knutarna har samma karaktär som Klockargårdens ria, med kort halsning och sexkantade knutskallar.. Tyvärr var det svårt att få en överblick av insidan, eftersom byggnaden var helt belamrad med diverse redskap. Detta hindrade även provtagningen, så att endast södra långväggen och framsidan är representerad i undersökningen. Muren fanns ej kvar men torkstängerna i taket fanns på plats.

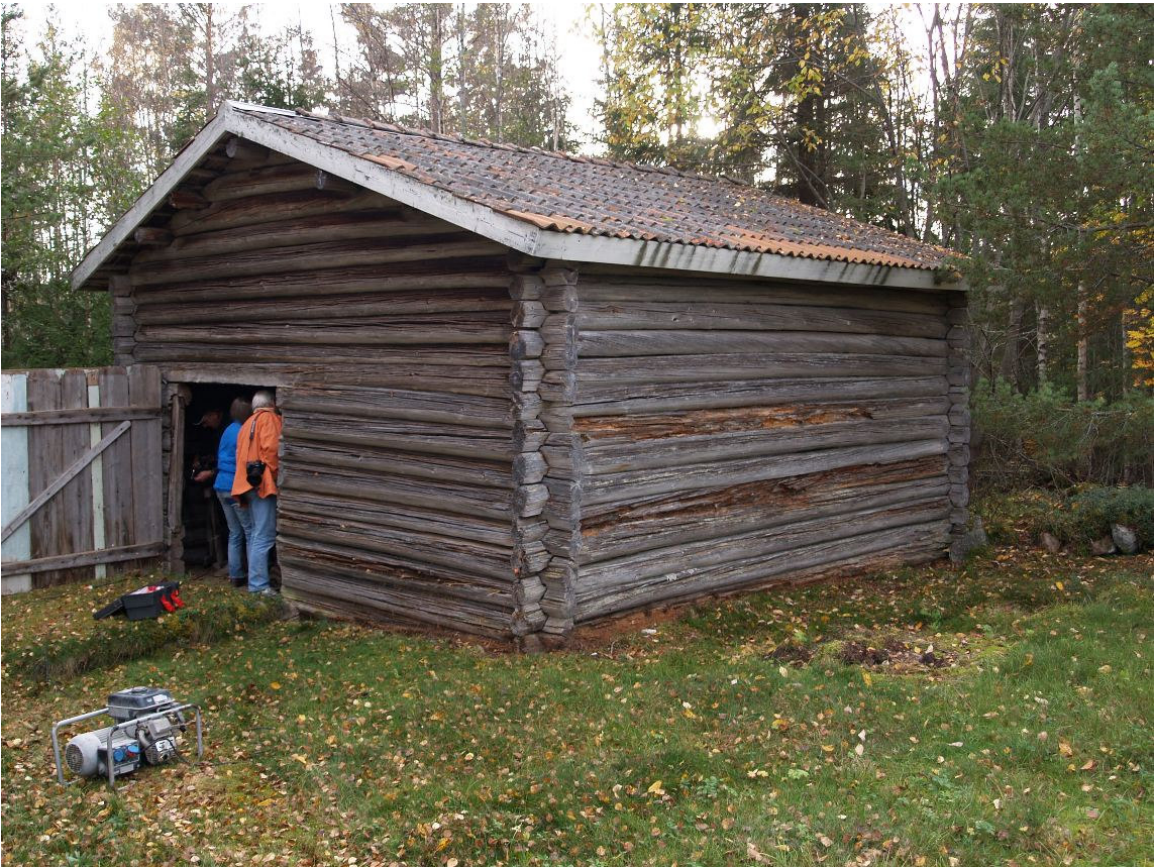
Rian vid Grällsgården från framsidan, observera elverket framför.

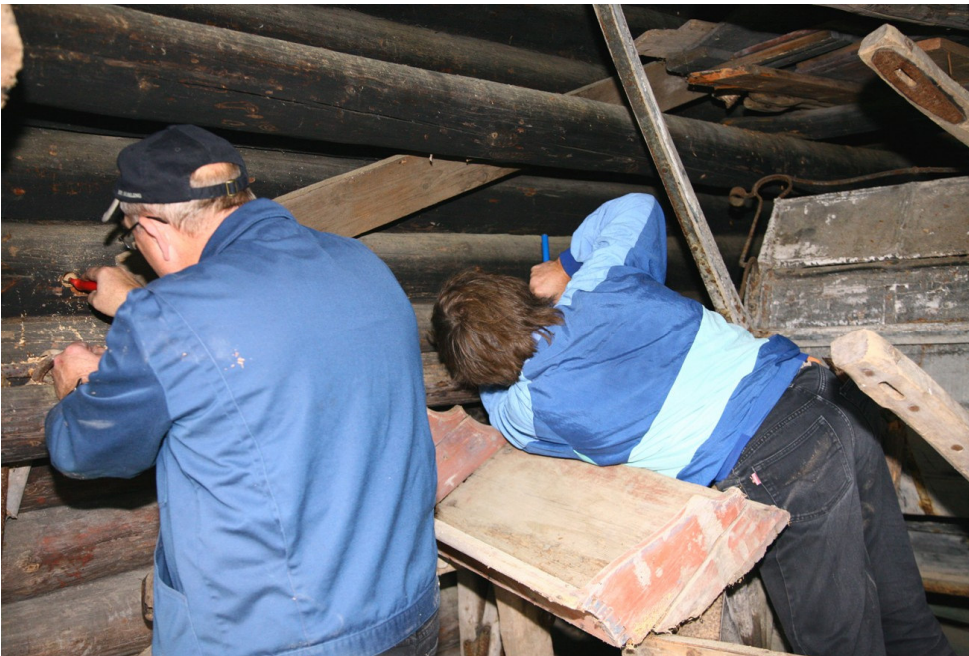
Koncentrerad provtagning bland bråten. Har man tillgång till elverk fungerar även den elektriska bormaskinen
